## LEGEPLADSINSPEKTION

Grf. Norgesgade, Islandsgade og Grønlandsgade  
GRF. NORGESGADE, ISLANDSGADE OG  
GRØNLANDSGADE

### Inspektionstype: Årlig hovedinspektion

**Rapportnr.: SDR346**

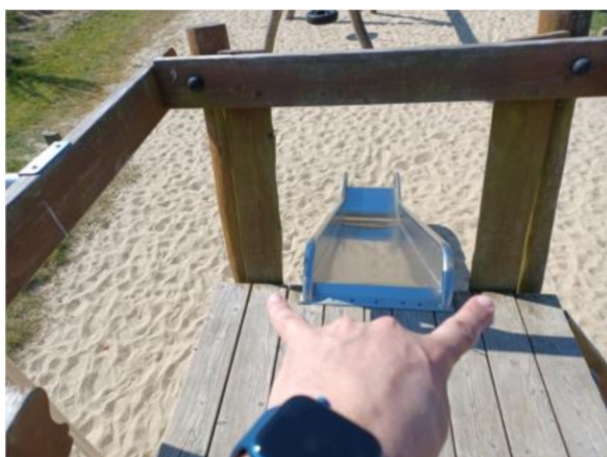
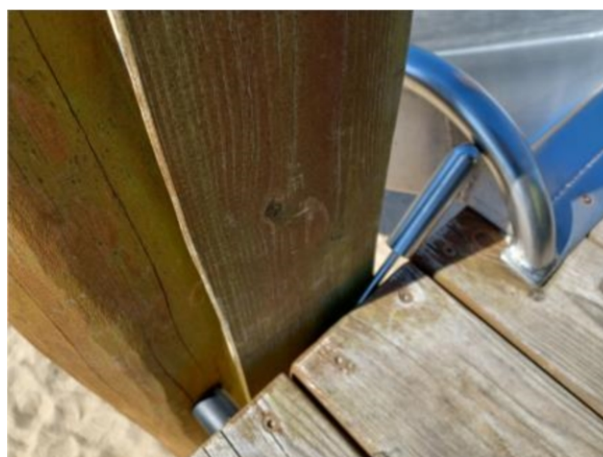
Risikovurdering: 3 - Uønsket

| Problembeskrivelse | Brugerne kan få fingrene i klemme i viste åbninger. Der må ikke være åbninger i frirummet på legeredskaber mellem 8- og 25mm i diameter som kan fange brugerens fingre, når de befinder sig i legeredskabets frirum. Definitionen af frirummet er det cylindriske rum, som brugeren optager under brug. Her er det siddende. Radius 1000mm, højde 1500mm. EN1176 Del 1 Pkt. 4.2.7.6 Fastklemning af fingre EN 1176 Del 1 Pkt. 4.2.8.2.3 Frirum |
| Bemærkninger | De to viste sider. |

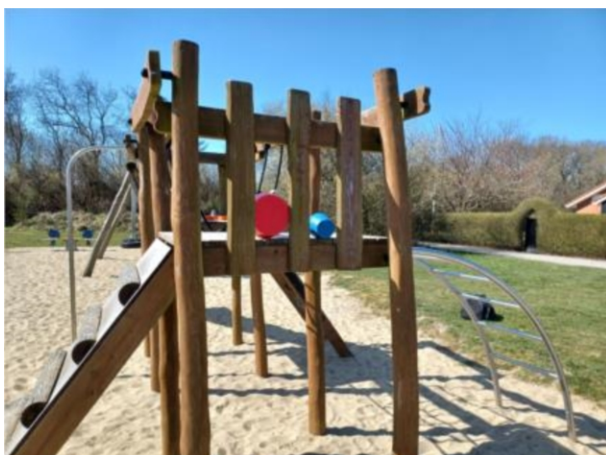
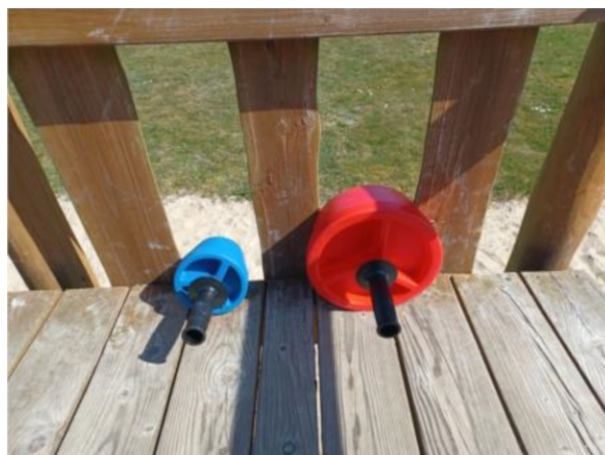
| Problemstilling | | Risikovurdering: 3 - Uønsket |
| Problembeskrivelse | Der er konstateret risiko for fastklemning af hovedet i redskabet. Åbninger der er placeret mere end 600mm over faldunderlaget eller ståfladen, som kan passeres af prøvedorn E (Ø130mm) uden prøvedorn D (Ø230mm) kan følge med, udgør en risiko for fastklemning af hovedet.<br>EN1176 Del 1 Pkt. 4.2.7.2 Fastklemning af hoved og hals og Figur D1 | |
| Bemærkninger | Det gælder alle fire åbninger. | |

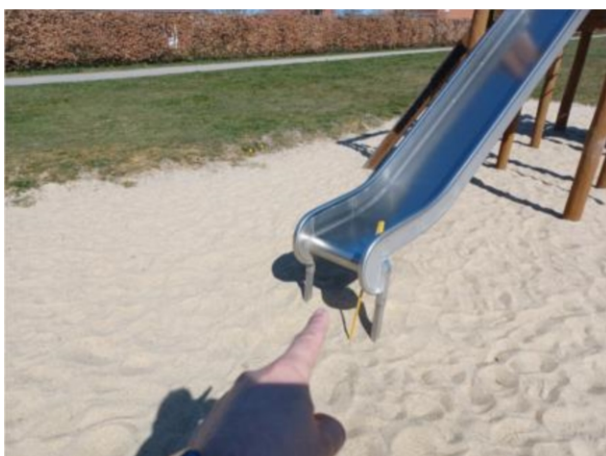
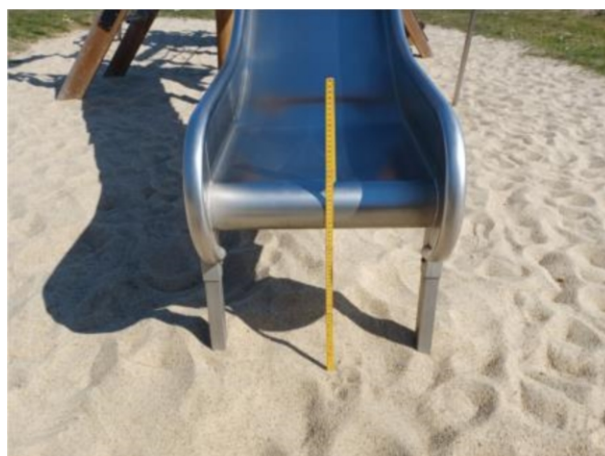
| Problemstilling | | Risikovurdering: 4 - Lav |
| Problembeskrivelse | Rutsjebanens afslutning er for høj i forhold til plant terræn/0-niveau. Højden må ikke være mere end 35cm, når rutsjeområdet er mere end 150cm langt.<br>EN1176 Del 3 Pkt. 4.5 Udløbsområde EN1176 Del 7 Pkt. 8.2.7 Korrigerende vedligeholdelse | |
| Bemærkninger | Der er målt 47 cm. | |

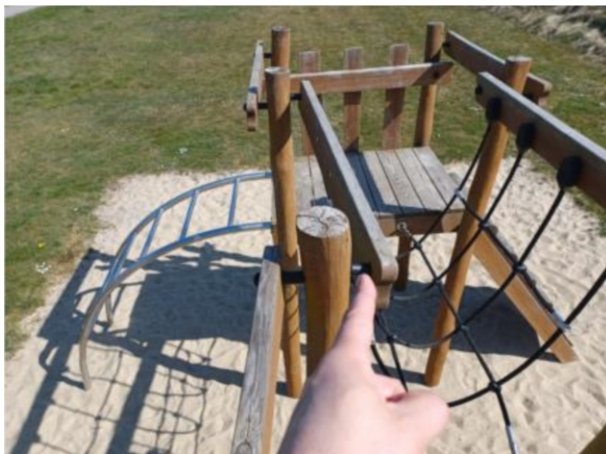
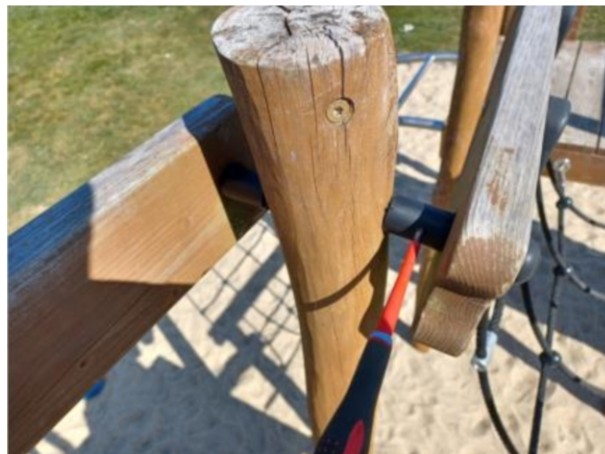
| Problemstilling | | Risikovurdering: 4 - Lav |
| Problembeskrivelse | Korrigerende vedligeholdelse | |
| Bemærkninger | Den viste gevindstang er bukket. Den bør skiftes. | |

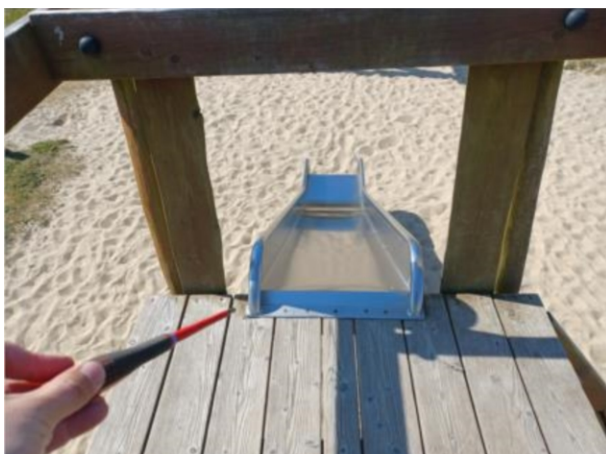
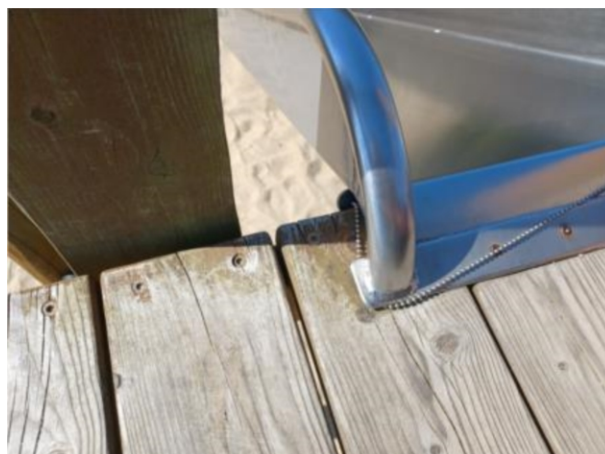
| Problemstilling | | Risikovurdering: 3 - Uønsket |
| Problembeskrivelse | Der er konstateret åbninger ved rutsjebanen, der kan fange beklædningsdele, som fx en anoraksnor.<br>EN1176 Del 1 Pkt. 4.2.7.3 Fastklemning af tøj/hår Anneks D 3.2.1 Rutsjebaner | |
| Bemærkninger | Det viste sted. | |

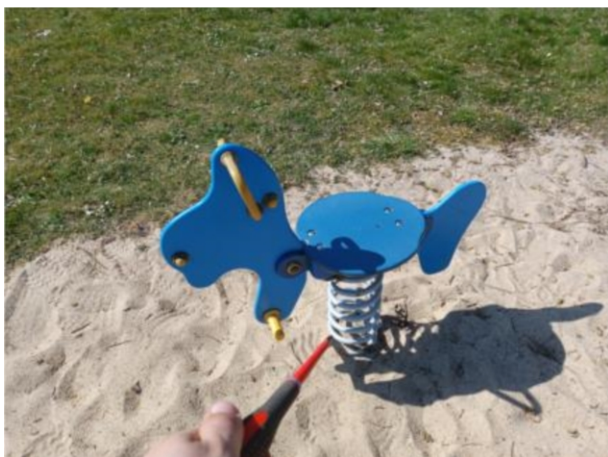
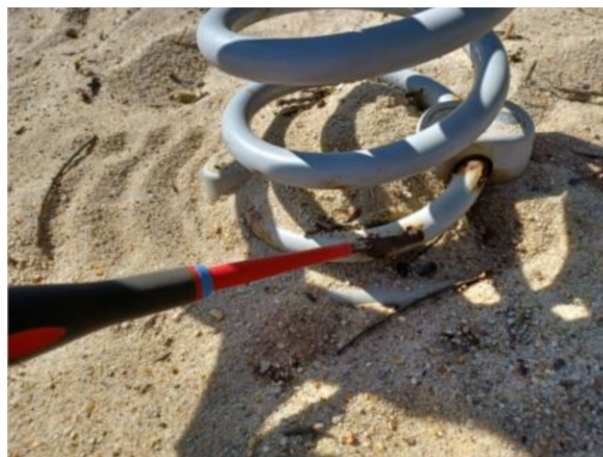
Risikovurdering: 4 - Lav

| Problembeskrivelse | Viste metaldele viser tegn på rust. Metaldele skal være bestandige over for atmosfæriske påvirkninger og katodisk korrosion.<br>EN1176 Del 1 Pkt. 4.1.4 Metaller |
| Bemærkninger | Der er rust på fjederen. |

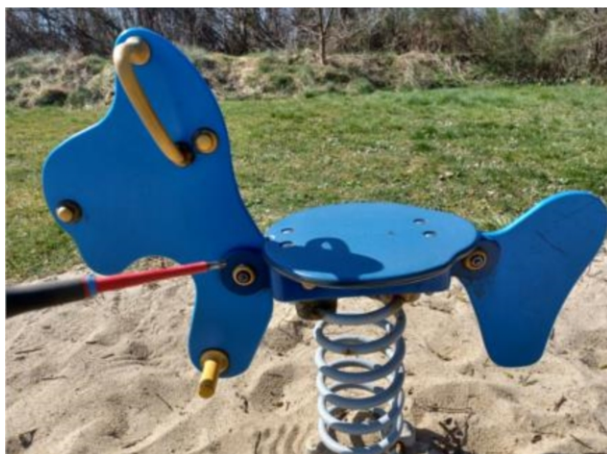
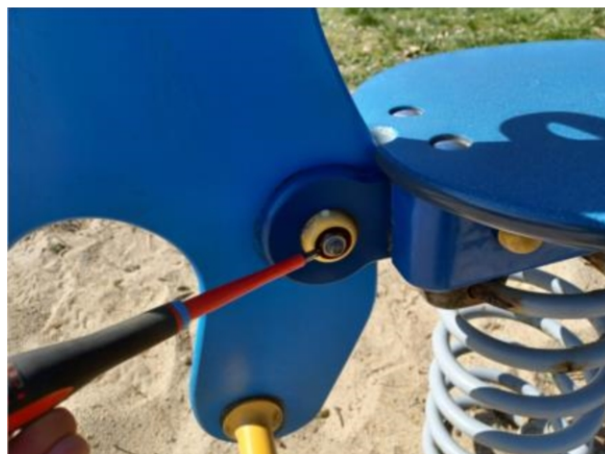
| Problemstilling | | Risikovurdering: 4 - Lav |
| Problembeskrivelse | Der mangler dækhætte på redskabet.<br>Korrigerende vedligeholdelse | |
| Bemærkninger | Der mangler fire stk. | |

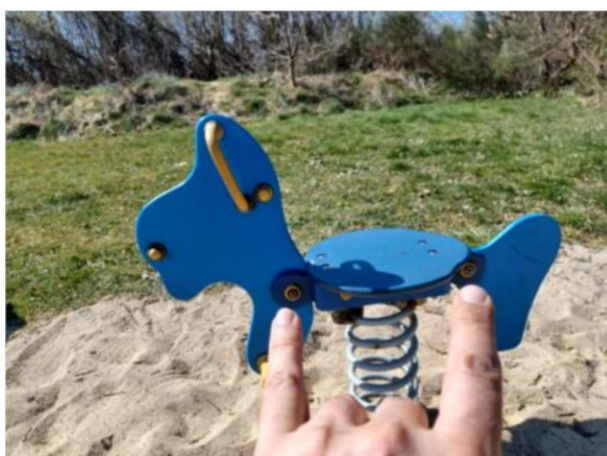
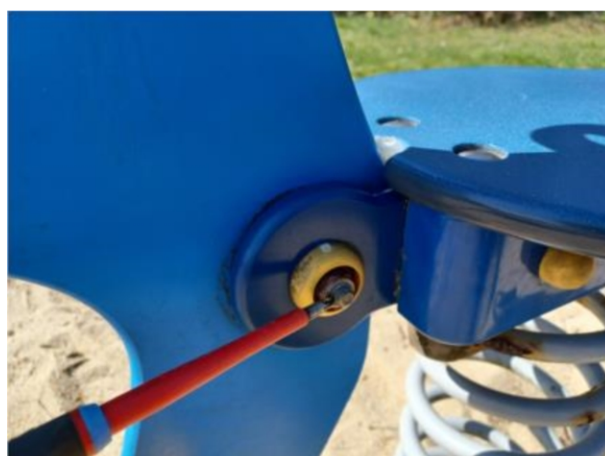
| Problemstilling | | Risikovurdering: 4 - Lav |
| Problembeskrivelse | Redskabet har udstikkende boltgevind som rager ud fra redskabet. Udstikkende boltgevind i en tilgængelig del af redskabet skal være permanent dækket, med fx møtrikker med afrundet hoved.<br>EN1176 Del 1 Pkt. 4.2.5 Redskabers finish | |
| Bemærkninger | Der er to stk. | |

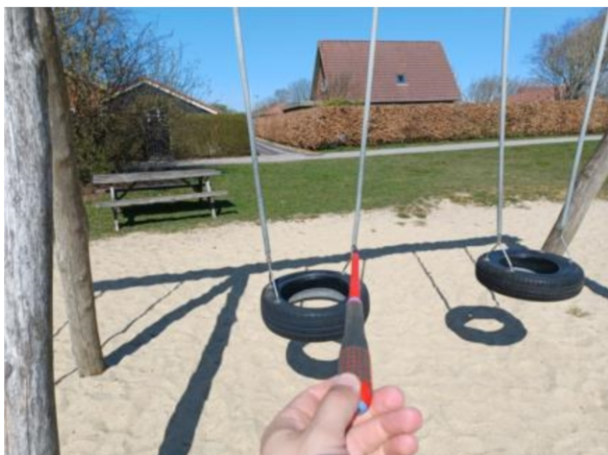
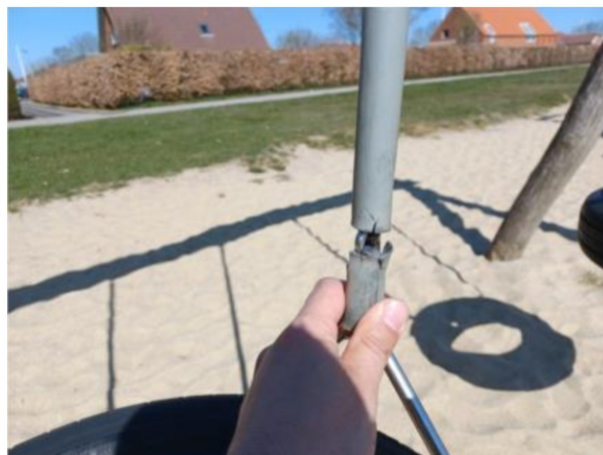
Risikovurdering: 4 - Lav

| Problembeskrivelse | Korrigerende vedligeholdelse |
| Bemærkninger | Der er brud på viste kædebeskyttelse. |
