# LEGEPLADSINSPEKTION

### Grf. Norgesgade, Islandsgade og Grønlandsgade

**Inspektionstype: Årlig hovedinspektion**

**Rapportnr.: MS7315**

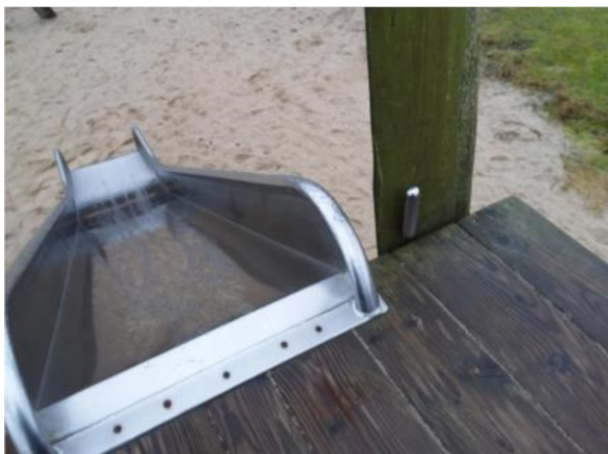
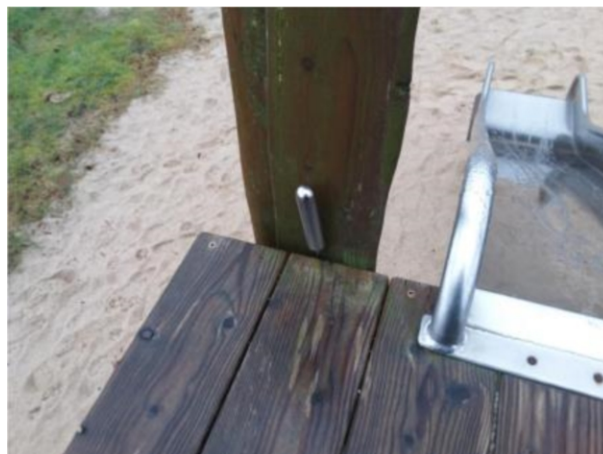
Risikovurdering: 3 - Uønsket

| Problembeskrivelse | Brugerne kan få fingrene i klemme i viste åbninger. Der må ikke være åbninger i frirummet på legeredskaber mellem 8- og 25mm i diameter som kan fange brugerens fingre, når de befinder sig i legeredskabets frirum. Definitionen af frirummet er det cylindriske rum, som brugeren optager under brug. Her er det siddende. Radius 1000mm, højde 1500mm. EN1176 Del 1 Pkt. 4.2.7.6 Fastklemning af fingre EN 1176 Del 1 Pkt. 4.2.8.2.3 Frirum |
| Bemærkninger | De to viste sider. |

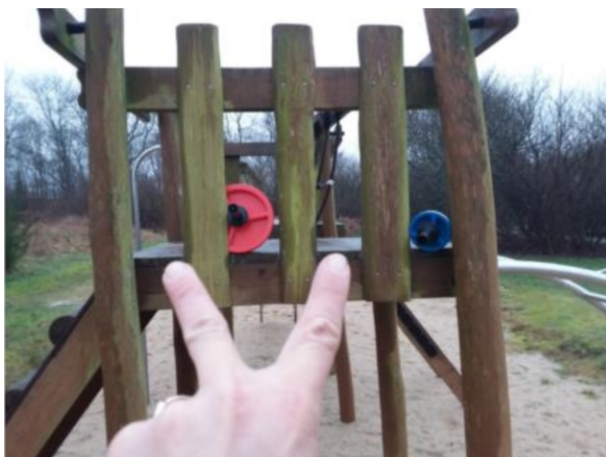
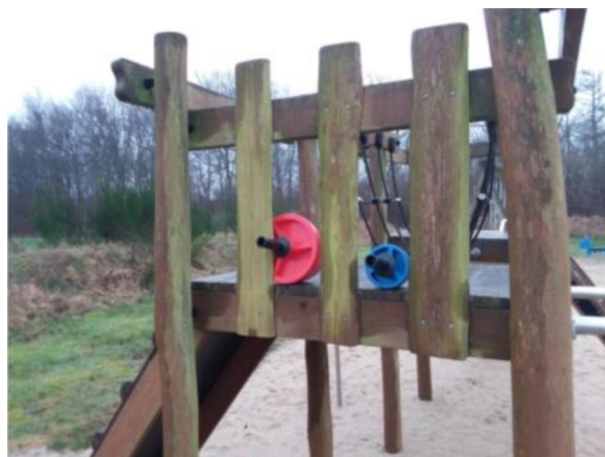
| Problemstilling | | Risikovurdering: 2 - Høj |
| Problembeskrivelse | Der er konstateret risiko for fastklemning af hovedet i redskabet. Åbninger der er placeret mere end 600mm over faldunderlaget eller ståfladen, som kan passeres af prøvedorn E (Ø130mm) uden prøvedorn D (Ø230mm) kan følge med, udgør en risiko for fastklemning af hovedet.<br>EN1176 Del 1 Pkt. 4.2.7.2 Fastklemning af hoved og hals og Figur D1 | |
| Bemærkninger | Det gælder alle fire åbninger. | |

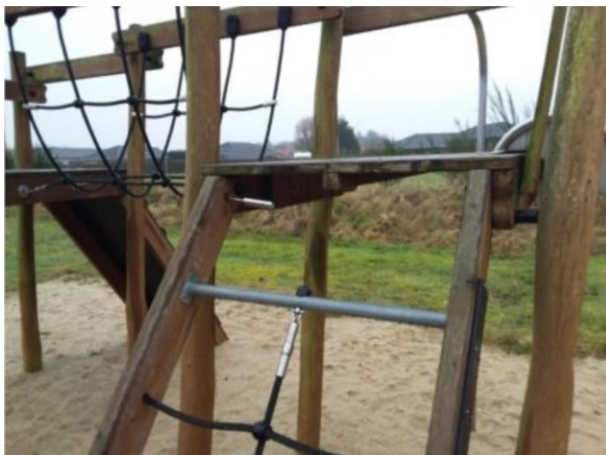
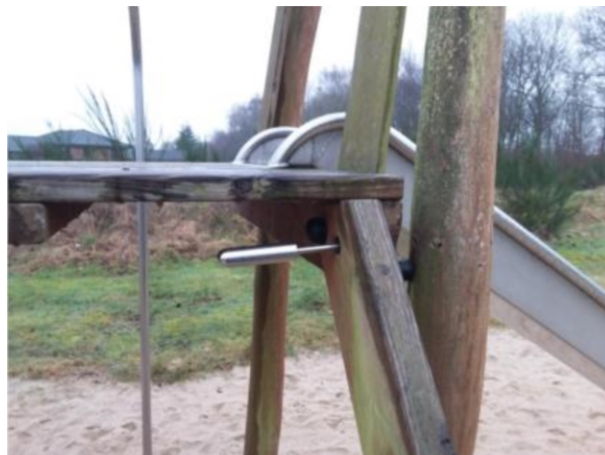
| Problemstilling | | Risikovurdering: 3 - Uønsket |
| Problembeskrivelse | Der er konstateret åbninger der kan fange brugerens fingre. Der er tale om åbninger med et mindste tværsnit mellem 8- og 25mm der kan fange brugerens fingre, som er placeret mere end 1000mm fra faldunderlaget. Risikoen opstår hvor en finger kan fanges, og kroppen stadig er i bevægelse.<br>EN1176 Del 1 Pkt. 4.2.7.6 Fastklemning af fingre | |
| Bemærkninger | Det er konstateret ved de to viste huller. | |

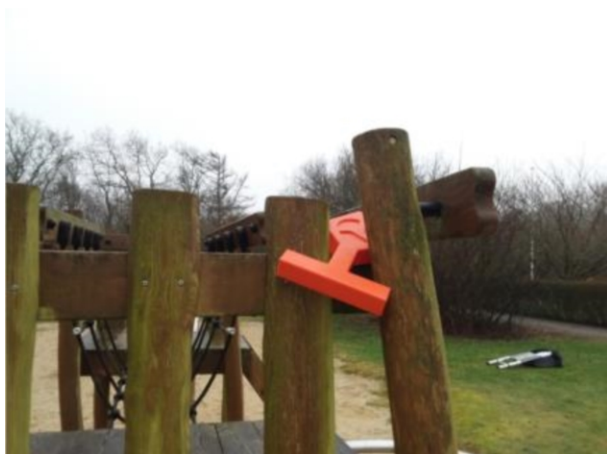
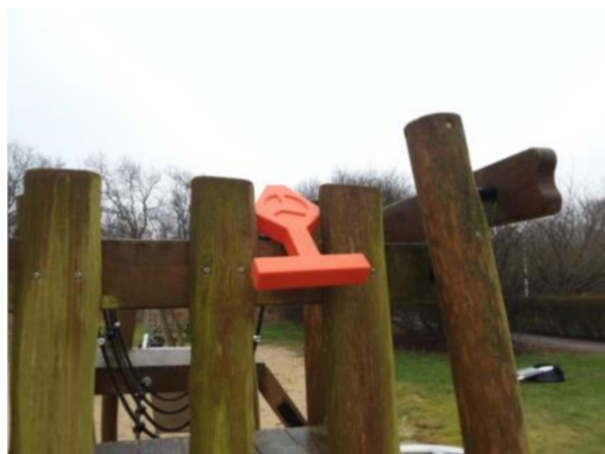
| Problemstilling | | Risikovurdering: 2 - Høj |
| Problembeskrivelse | Der er konstateret risiko for fastklemning af halsen i redskabet. Der er risiko for fastklemning af halsen, hvis et barn får halsen ind i åbningen, og barnet ikke kan nå jorden med fødderne. EN1176 Del 1 Pkt. 4.2.7.2 Fastklemning af hoved og hals og Figur D2 prøvedorn | |
| Bemærkninger | Der er konstateret ved de to viste åbninger. | |

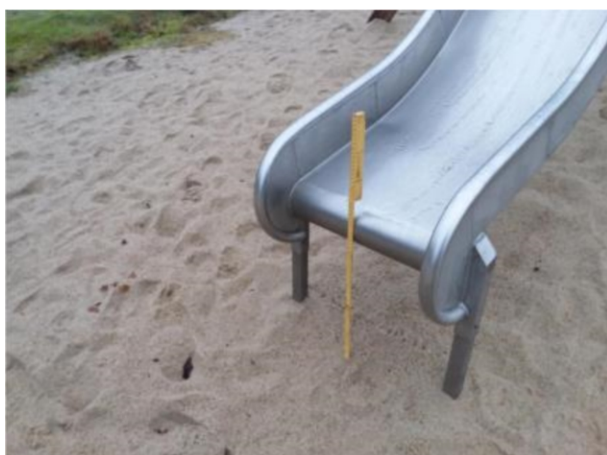
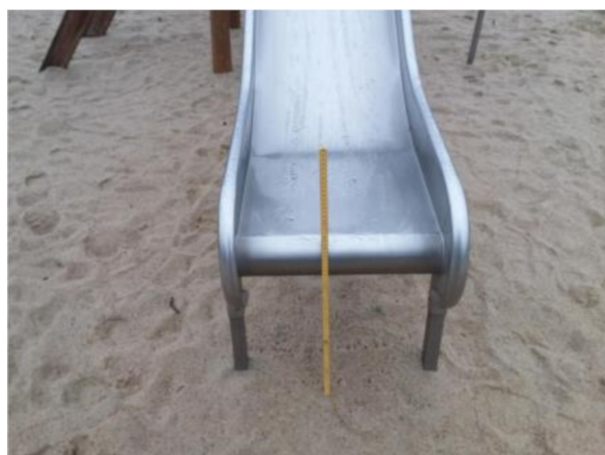
| Problemstilling | | Risikovurdering: 4 - Lav |
| Problembeskrivelse | Rutsjebanens afslutning er for høj i forhold til plant terræn/0-niveau. Højden må ikke være mere end 35cm, når rutsjeområdet er mere end 150cm langt. EN1176 Del 3 Pkt. 4.5 Udløbsområde EN1176 Del 7 Pkt. 8.2.7 Korrigerende vedligeholdelse | |
| Bemærkninger | Der er målt 46 cm. | |

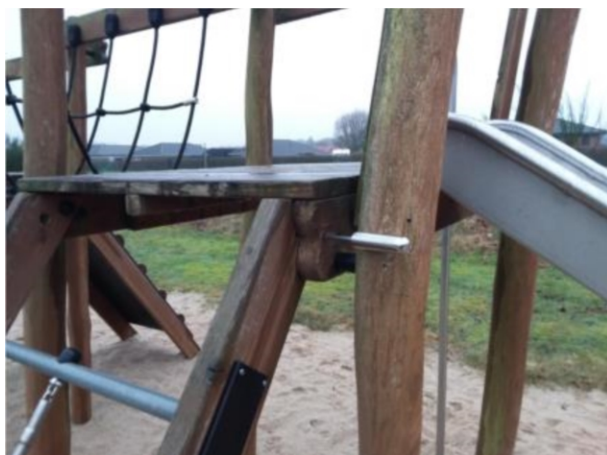
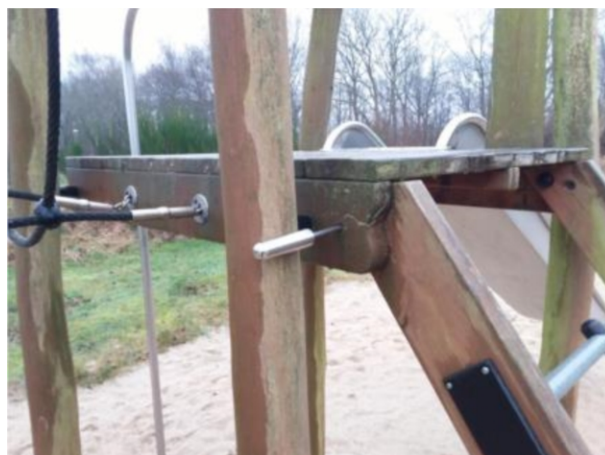
| Problemstilling | | Risikovurdering: 3 - Uønsket |
| Problembeskrivelse | Der er konstateret åbninger der kan fange brugerens fingre. Der er tale om åbninger med et mindste tværsnit mellem 8- og 25mm der kan fange brugerens fingre, som er placeret mere end 1000mm fra faldunderlaget. Risikoen opstår hvor en finger kan fanges, og kroppen stadig er i bevægelse.<br>EN1176 Del 1 Pkt. 4.2.7.6 Fastklemning af fingre | |
| Bemærkninger | Det er konstateret ved de to viste huller. | |

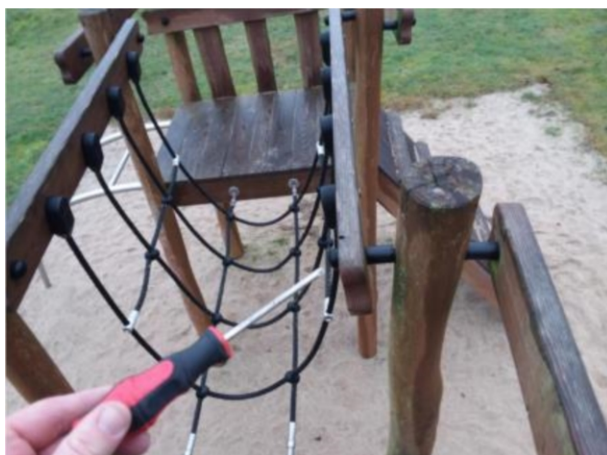
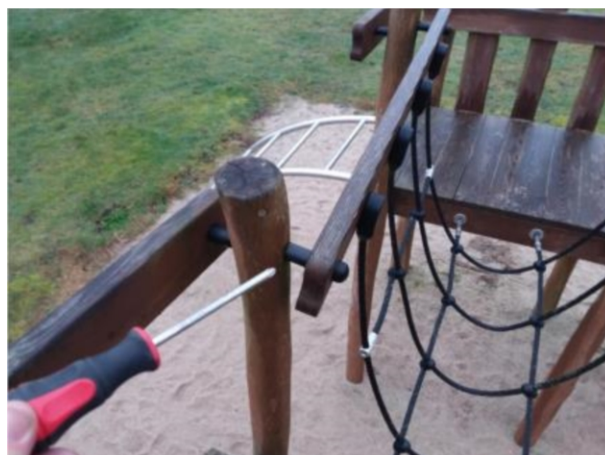
| Problemstilling | | Risikovurdering: 4 - Lav |
| Problembeskrivelse | Korrigerende vedligeholdelse | |
| Bemærkninger | De viste gevind stænger er bukket. De virker lidt løse. | |

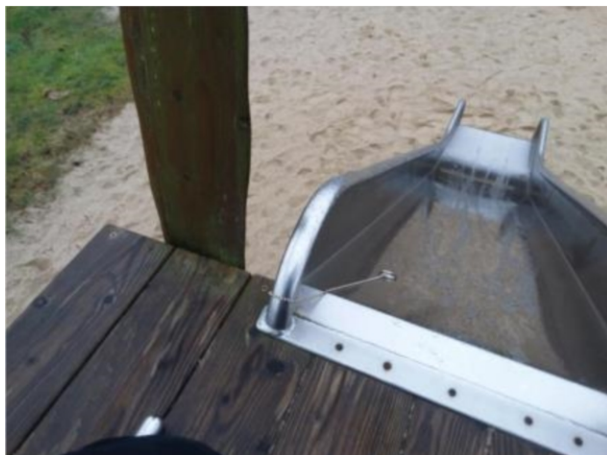
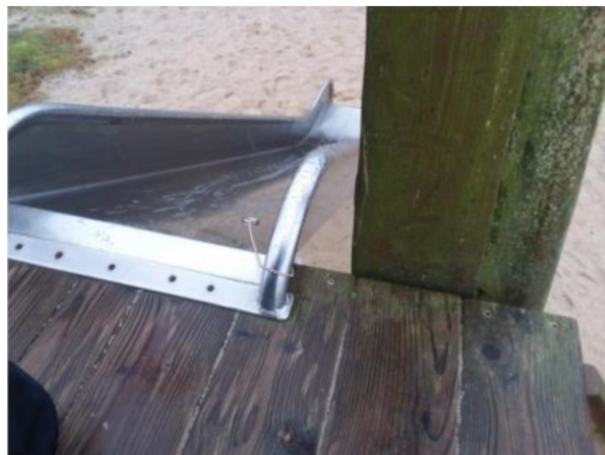
Risikovurdering: 3 - Uønsket

| Problembeskrivelse | Der er konstateret åbninger ved rutsjebanen, der kan fange beklædningsdele, som fx en anoraksnor.<br>EN1176 Del 1 Pkt. 4.2.7.3 Fastklemning af tøj/hår Anneks D 3.2.1 Rutsjebaner |
| Bemærkninger | Det viste sted. |

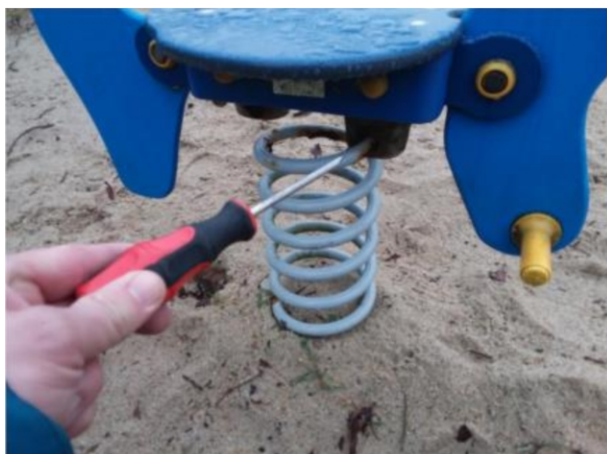
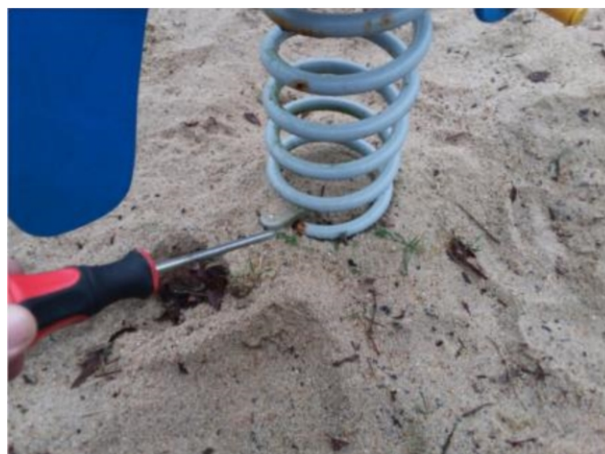
| Problemstilling | | Risikovurdering: 5 - Ubetydelig |
| Problembeskrivelse | Viste metaldele viser tegn på rust. Metaldele skal være bestandige over for atmosfæriske påvirkninger og katodisk korrosion.<br>EN1176 Del 1 Pkt. 4.1.4 Metaller | |
| Bemærkninger | Der er konstateret begyndende rust på fjederen. | |

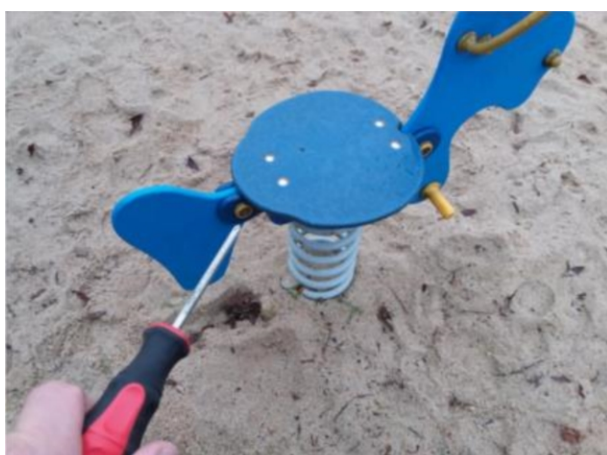
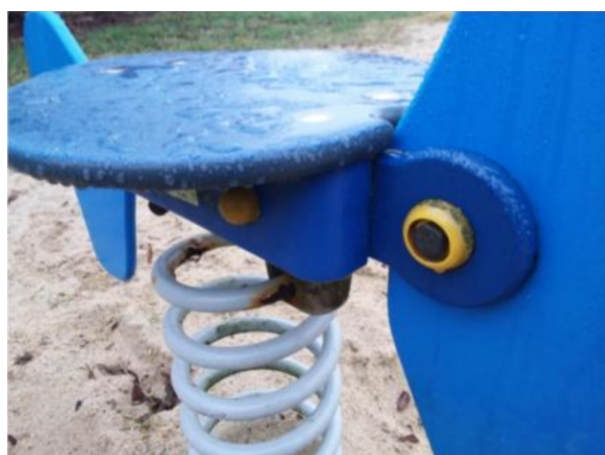
| Problemstilling | | Risikovurdering: 4 - Lav |
| Problembeskrivelse | Der mangler dækhætte på redskabet.<br>Korrigerende vedligeholdelse | |
| Bemærkninger | Der mangler fire stk. | |

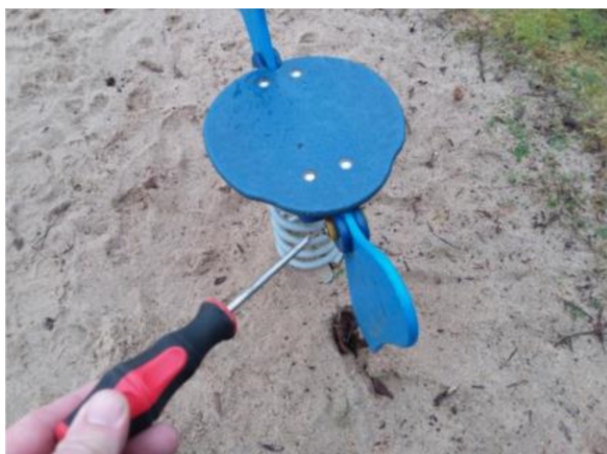
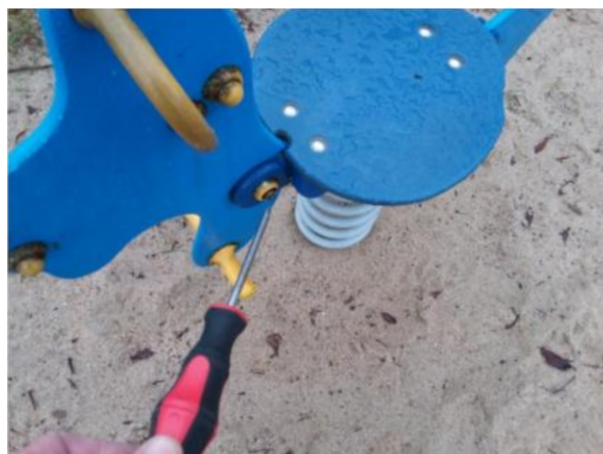
| Problemstilling | | Risikovurdering: 4 - Lav |
| Problembeskrivelse | Redskabet har udstikkende boltgevind som rager ud fra redskabet. Udstikkende boltgevind i en tilgængelig del af redskabet skal være permanent dækket, med fx møtrikker med afrundet hoved.<br>EN1176 Del 1 Pkt. 4.2.5 Redskabers finish | |
| Bemærkninger | Der er to stk. | |

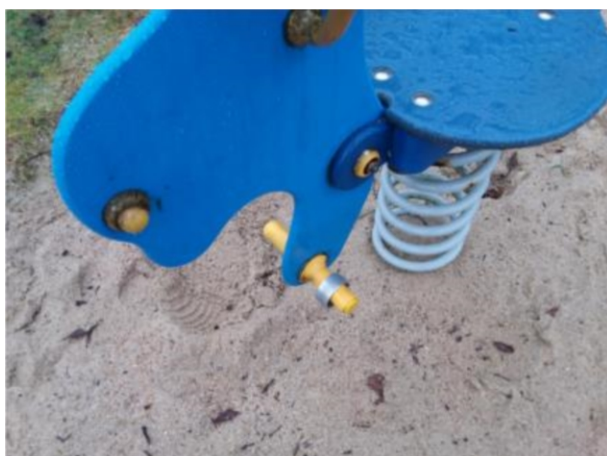
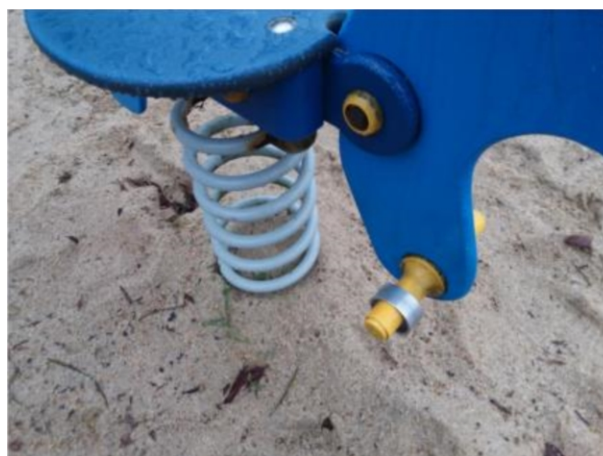
| Problemstilling | | Risikovurdering: 3 - Uønsket |
| Problembeskrivelse | Fodstøtten rager ud over test ringen ved prøvning. Ringen har et indvendigt mål på 44mm og en bredde på 22mm.BEMÆRK:Dette krav er kommet ind i standarden efter revisionen der trådte i kraft efter 1. juni 2009. Redskabet er ikke produceret efter den nye standard. Der er ikke krav om at redskabet skal opgraderes til den gældende standard.<br>EN1176 Del 6 Pkt. 4.6 Fodstøtter | |

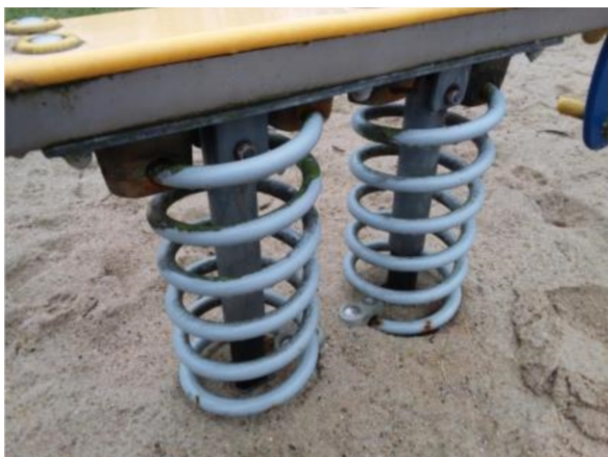
Risikovurdering: 5 - Ubetydelig

| Problembeskrivelse | Viste metaldele viser tegn på rust. Metaldele skal være bestandige over for atmosfæriske påvirkninger og katodisk korrosion.<br>EN1176 Del 1 Pkt. 4.1.4 Metaller |
| Bemærkninger | Der er konstateret begyndende rust på fjederen. |

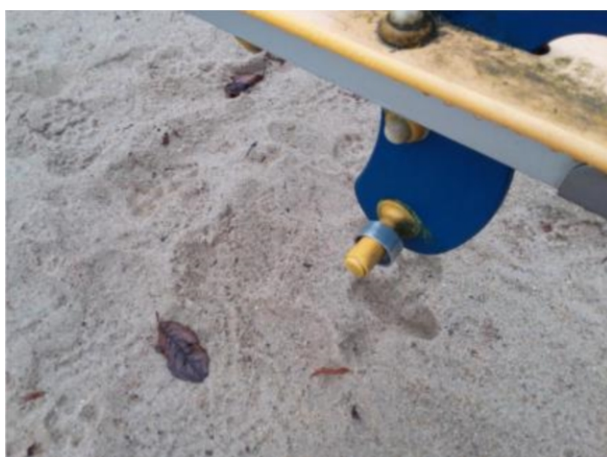
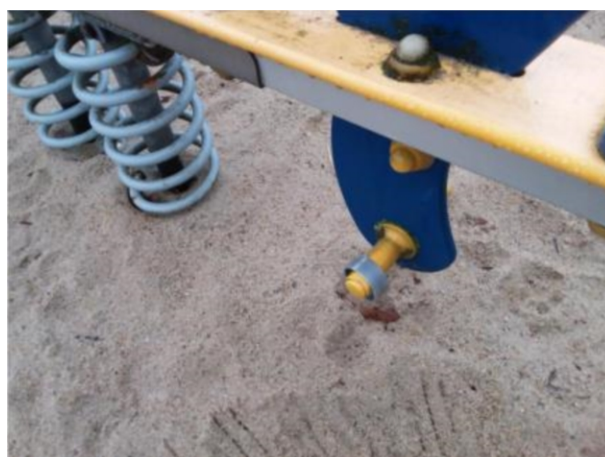
| Problemstilling | | Risikovurdering: 3 - Uønsket |
| Problembeskrivelse | Fodstøtten rager ud over test ringen ved prøvning. Ringen har et indvendigt mål på 44mm og en bredde på 22mm. BEMÆRK: Dette krav er kommet ind i standarden efter revisionen der trådte i kraft efter 1. juni 2009. Redskabet er ikke produceret efter den nye standard. Der er ikke krav om at redskabet skal opgraderes til den gældende standard.<br>EN1176 Del 6 Pkt. 4.6 Fodstøtter | |

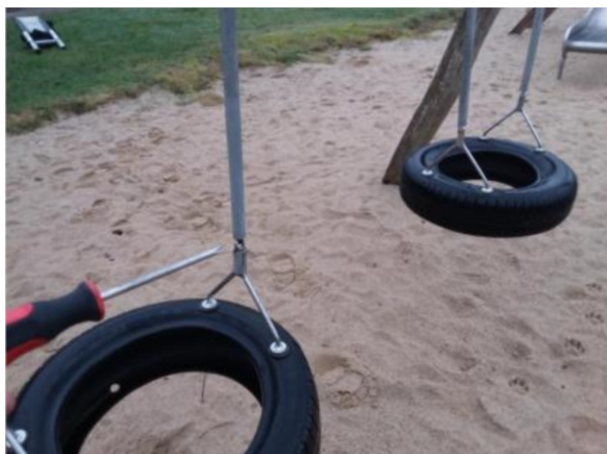
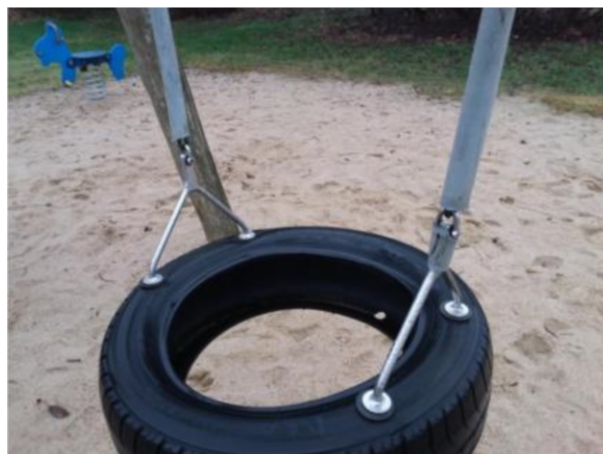
Risikovurdering: 4 - Lav

| Problembeskrivelse | Korrigerende vedligeholdelse |
| Bemærkninger | Der er brud på viste kædebeskyttelse. |
