# LEGEPLADSINSPEKTION

Grundejerforeningen Norgesgade, Islandsgade og  
Grønlandsgade

**Inspektionstype: Årlig hovedinspektion**

Rapportnr.: JG2857  
Ordrenummer: 00002755

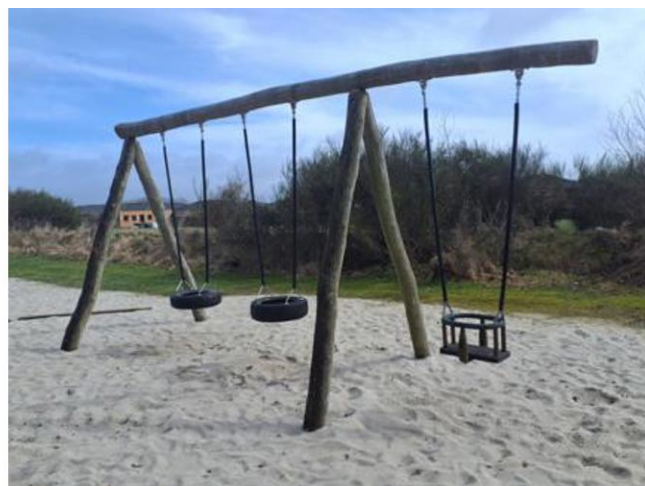
Navn: Gyng  
Redskabsnr.: LP01.2  
Producent: Ukendt producent  
Materiale: Robinia

Risikovurdering: 5 - Ubetydelig

| Beskrivelse | Der er brud på gyngedækket. Der er risiko for udstikkende ståltråd.<br>Korrigerende vedligeholdelse |

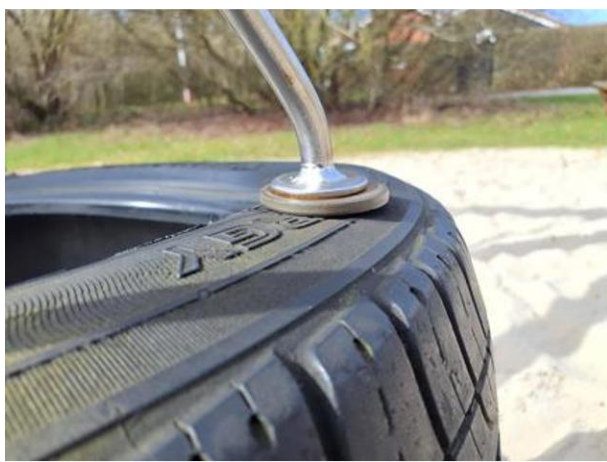
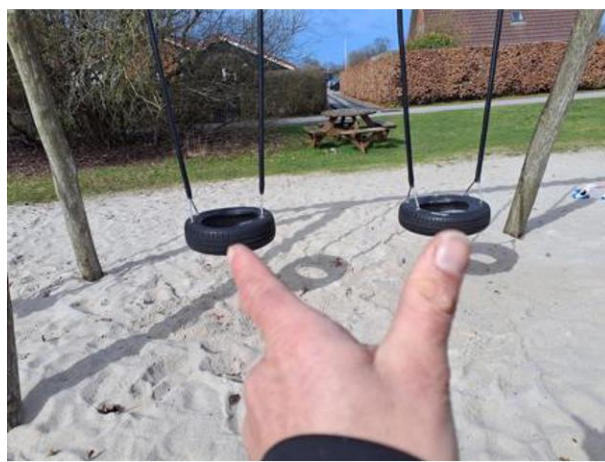
| Anmærkning | | Risikovurdering: 4 - Lav |
| Beskrivelse | Viste komponenter er løse og bør derfor efterspændes. Rutinemæssig vedligehold bør bl.a. omfatte efterspænding af befæstelselementer.<br>Rutinemæssig vedligeholdelse | |

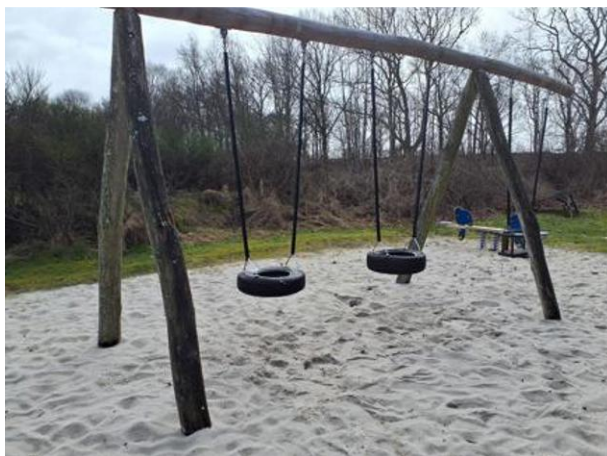
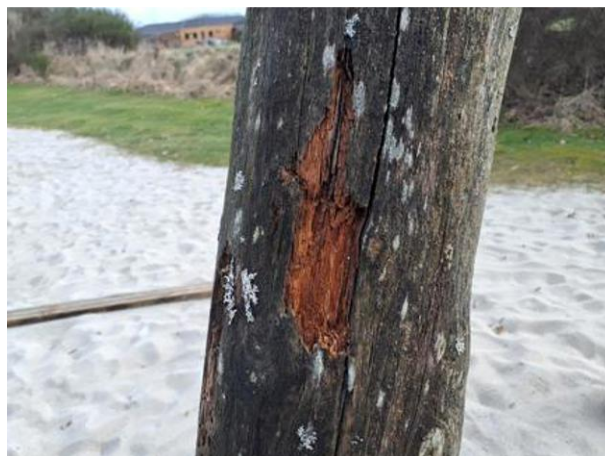
| Anmærkning | | Risikovurdering: 5 - Ubetydelig |
| Beskrivelse | En skruetrækker kan presses ind i viste trækomponenter som er i forfald.<br>Korrigerende vedligeholdelse | |
| Bemærkninger | Splinten er i forfald.<br>Den kan med fordel slibes væk, da den holder på fugten. | |

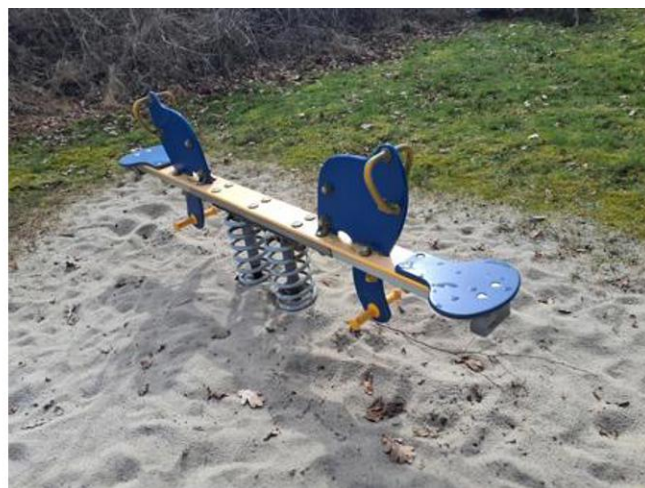
Navn: Vippe  
Redskabsnr.: LP01.3  
Producent: Ledon  
Materiale: Kunststof/Metal  
Fri faldhøjde: 600 mm  
Småbørn

Risikovurdering: 5 - Ubetydelig

| Beskrivelse | Viste metaldele viser tegn på rust. Metaldele skal være bestandige over for atmosfæriske påvirkninger og katodisk korrosion.<br>EN1176 Del 1 Pkt. 4.1.4 Metaller |
| Bemærkninger | Der er konstateret begyndende rust på fjederen. |

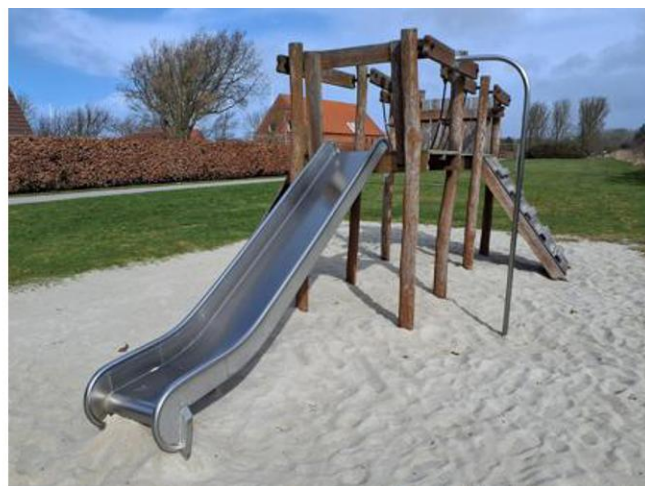
Navn: Legesystem  
 Redskabsnr.: LP01.1  
 Producent: Larslaj  
 Materiale: Stål/træ  
 Fri faldhøjde: 1.800 mm  
 Småbørn  
 Store børn

Risikovurdering: 4 - Lav

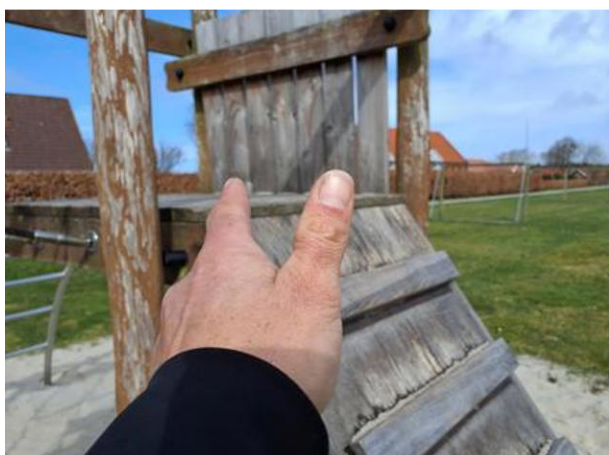
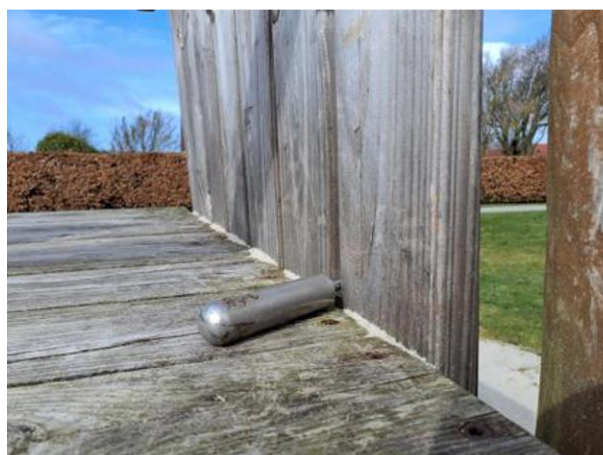
| Beskrivelse | Der er konstateret åbninger der kan fange brugerens fingre. Der er tale om åbninger med et mindste tværsnit mellem 8- og 25mm der kan fange brugerens fingre, som er placeret mere end 1000mm fra faldunderlaget. Risikoen opstår hvor en finger kan fanges, og kroppen stadig er i bevægelse.<br>EN1176 Del 1 Pkt. 4.2.7.6 Fastklemning af fingre |

| Bemærkninger | Afstanden bør gøres mindre end 8 mm eller større end 25 mm. |

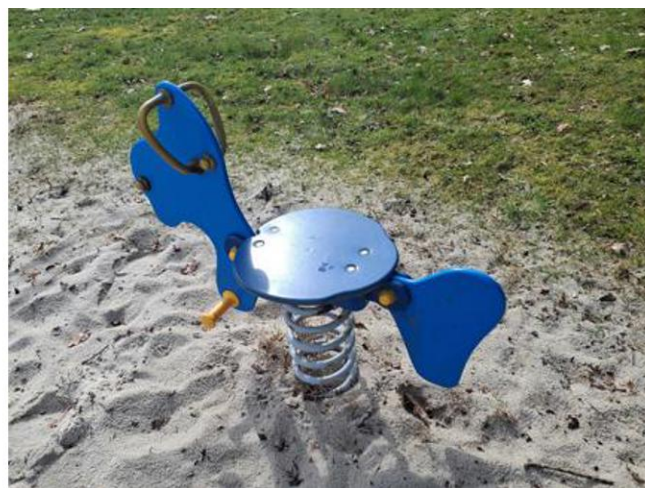
Navn: Vippedyr  
Redskabsnr.: LP01.4  
Producent: Ledon  
Materiale: Kunststof/Metal  
Fri faldhøjde: 550 mm  
Småbørn

Risikovurdering: 5 - Ubetydelig

| Beskrivelse | Viste metaldele viser tegn på rust. Metaldele skal være bestandige over for atmosfæriske påvirkninger og katodisk korrosion.<br>EN1176 Del 1 Pkt. 4.1.4 Metaller |
| Bemærkninger | Der er konstateret begyndende rust på fjederen. Det kan evt slibes og males. |
