## LEGEPLADSINSPEKTION

Grf. Norgesgade, Islandsgade og Grønlandsgade  
GRF. NORGESGADE, ISLANDSGADE OG  
GRØNLANDSGADE

### Inspektionstype: Årlig hovedinspektion

**Rapportnr.: SDR346**

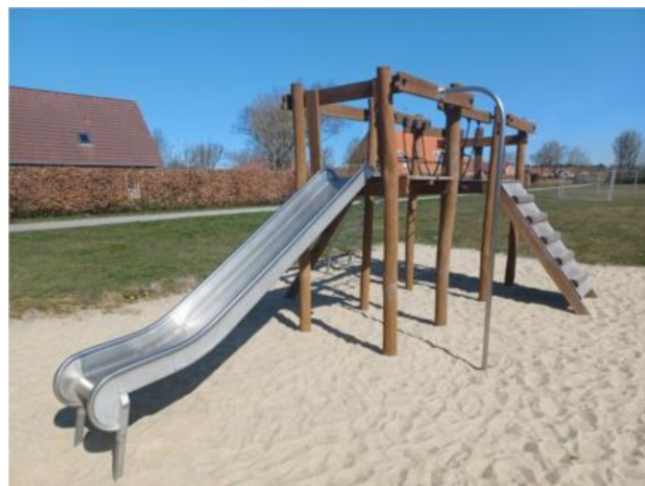
Navn: Legesystem  
 Redskabsnr.: LP01.1  
 Producent: Larslaj  
 Materiale: Stål/træ

Risikovurdering: 3 - Uønsket

| Problembeskrivelse | Brugerne kan få fingrene i klemme i viste åbninger. Der må ikke være åbninger i frirummet på legeredskaber mellem 8- og 25mm i diameter som kan fange brugerens fingre, når de befinder sig i legeredskabets frirum. Definitionen af frirummet er det cylindriske rum, som brugeren optager under brug. Her er det siddende. Radius 1000mm, højde 1500mm. EN1176 Del 1 Pkt. 4.2.7.6 Fastklemning af fingre EN 1176 Del 1 Pkt. 4.2.8.2.3 Frirum |
| Bemærkninger | De to viste sider. |

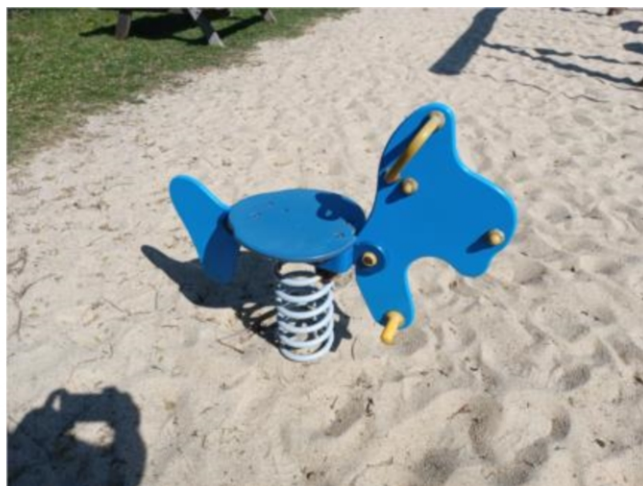
Navn: Vippedyr  
Redskabsnr.: LP01.4  
Producent: Ledon  
Materiale: Kunststof/Metal  
Max. fri faldhøjde: 550 mm  
Småbørn (0-5 år)

Risikovurdering: 4 - Lav

| Problembeskrivelse | Viste metaldele viser tegn på rust. Metaldele skal være bestandige over for atmosfæriske påvirkninger og katodisk korrosion.<br>EN1176 Del 1 Pkt. 4.1.4 Metaller |
| Bemærkninger | Der er rust på fjederen. |

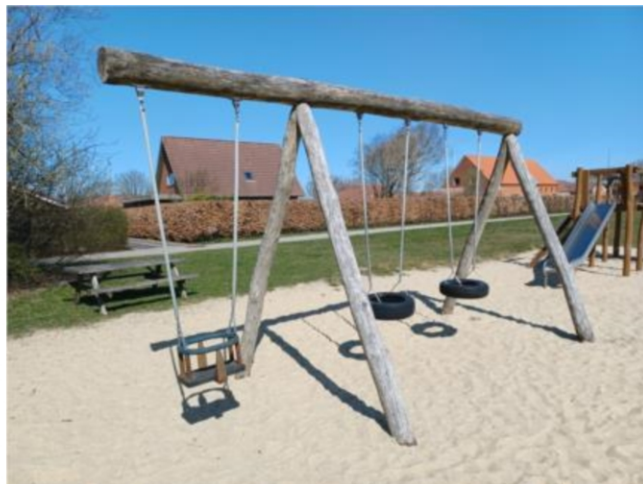
Navn: Gynge  
Redskabsnr.: LP01.2  
Producent: Ukendt producent  
Materiale: Robinia

Risikovurdering: 4 - Lav
