# LEGEPLADSINSPEKTION

### Grf. Norgesgade, Islandsgade og Grønlandsgade

**Inspektionstype: Årlig hovedinspektion**

**Rapportnr.: MS7315**

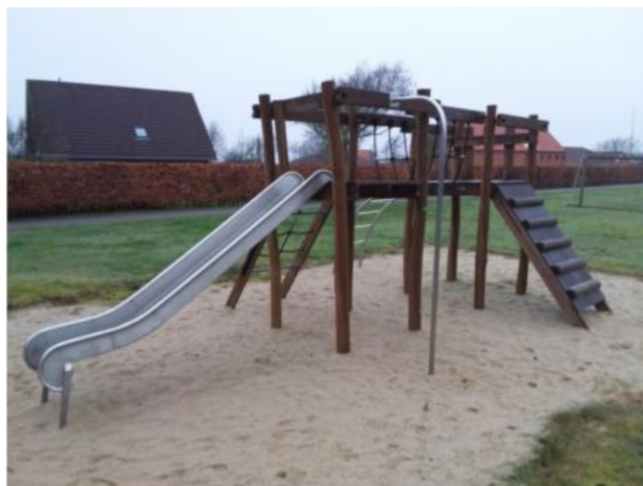
Risikovurdering: 3 - Uønsket

| Problembeskrivelse | Brugerne kan få fingrene i klemme i viste åbninger. Der må ikke være åbninger i frirummet på legeredskaber mellem 8- og 25mm i diameter som kan fange brugerens fingre, når de befinder sig i legeredskabets frirum. Definitionen af frirummet er det cylindriske rum, som brugeren optager under brug. Her er det siddende. Radius 1000mm, højde 1500mm. EN1176 Del 1 Pkt. 4.2.7.6 Fastklemning af fingre EN 1176 Del 1 Pkt. 4.2.8.2.3 Frirum |
| Bemærkninger | De to viste sider. |

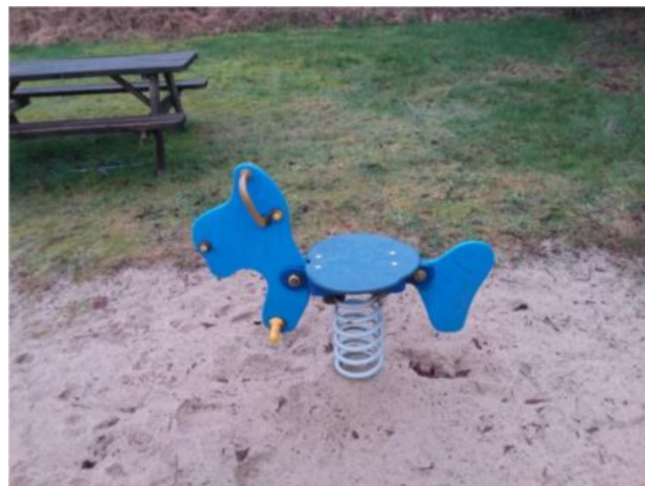
| Problemstilling | | Risikovurdering: 5 - Ubetydelig |
| Problembeskrivelse | Viste metaldele viser tegn på rust. Metaldele skal være bestandige over for atmosfæriske påvirkninger og katodisk korrosion.<br>EN1176 Del 1 Pkt. 4.1.4 Metaller | |
| Bemærkninger | Der er konstateret begyndende rust på fjederen. | |

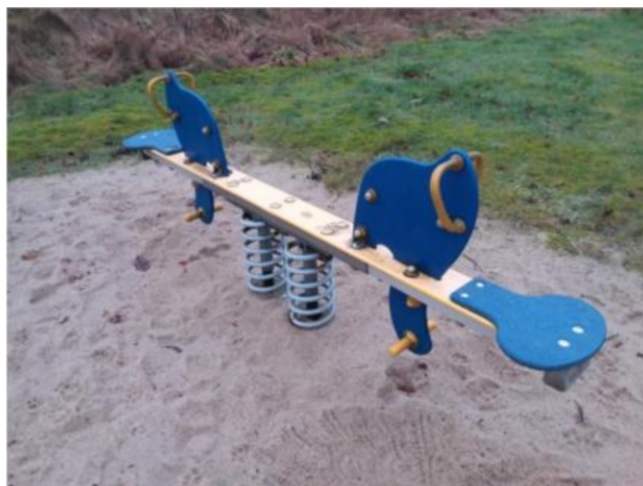
Risikovurdering: 5 - Ubetydelig

| Problembeskrivelse | Viste metaldele viser tegn på rust. Metaldele skal være bestandige over for atmosfæriske påvirkninger og katodisk korrosion.<br>EN1176 Del 1 Pkt. 4.1.4 Metaller |
| Bemærkninger | Der er konstateret begyndende rust på fjederen. |
